ALS DIE STRAßENBAHN KIEL PRÄGTE

LEHRMATERIAL AUS EINER VERGANGENEN ÄRA, TEIL 4

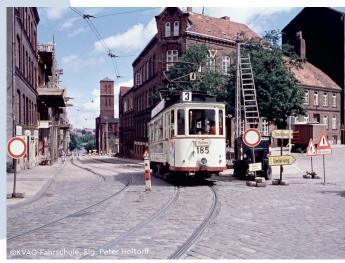
Ende der 1950er Jahre fährt ein Wagen der Linie 3 vom Exerzierplatz kommend in die Baustelle der Rathausstraße. Für den Individualverkehr war die Straße gesperrt, eine Umleitung ausgeschildert – die wohl auch heute noch etwas verwirrend wirken würde. Unabhängig von der Baustelle galt auf der Gefällestrecke weiterhin die Geschwindigkeitsbeschränkung von 15 km/h. Das Fahrpersonal musste in diesem Bereich auf zahlreiche Gegebenheiten achten: die Lage von Verkehrsschildern, Baustellenfahrzeugen oder – wie hier – einer Leiter zur Oberleitungsmontage. Alles konnte in das Lichtraumprofil der Straßenbahn hineinragen oder die Rillenschienen konnten durch Bauschutt und anderes Material blockiert sein.

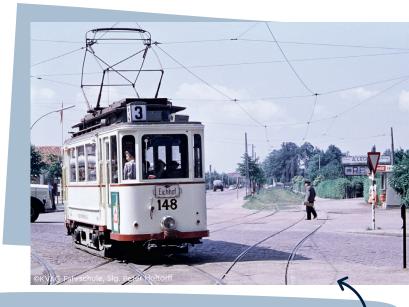
Ebenfalls Ende der 1950er oder Anfang der 1960er Jahre steht der Triebwagen Nr. 176 der Linie 3 abfahrbereit an der Endstelle Hassee. Im Hintergrund ist der Bahnhof Hassee zu sehen, dessen Gleise die Straßenbahn nicht kreuzen durfte. Da die Saarbrückenstraße ab Stadtrade im Gefälle lag - einschließlich der Abfahrtshaltestelle - war es für die Fahrer bei dichtem Verkehr nicht immer leicht. den exakten Haltepunkt einzuhalten. Bei hoher Verkehrsdichte setzte die KVAG zwischen Hauptbahnhof und Hassee zusätzliche Verstärkerwagen ein und fuhr zeitweise im 4-Minuten-Takt. An der Endstelle war deshalb ein Fahrtrichtungswechsel nötig, der schnell und zügig vonstattengehen musste.

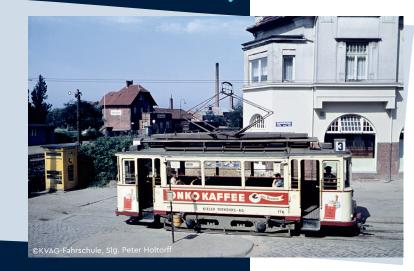
An der Kreuzung Eckernförder Straße/Eichhofstraße bog die Linie 3 nach rechts zur namensgebenden Endhaltestelle "Eichhof" ab. Geradeaus führten die Gleise weiter zum Nordmarksportfeld. Um eine schnellere Kurvenfahrt der Straßenbahn angesichts der zunehmenden Verkehrsdichte zu ermöglichen, wurden die Herzstücke der Weichen in der Hauptfahrrichtung zugeschweißt – gut auf dem Bild zu erkennen. Die Gleise zum Nordmarksportfeld wurden ab den 1960er Jahren nur noch selten befahren. In diesen wenigen Fällen war etwas Schwung nötig, um mit dem Spurkranz über das Herzstück der Weiche zu gelangen – begleitet von einem kräftigen Rumpeln im Wagen.

Wie auf allen Linien war zunächst an den Endstellen der korrekte Haltepunkt bei An- und Abfahrt zu dokumentieren. Vom Eichhof kommend kam an der Eckernförder Straße/Eichhofstraße die Einfädelung vom Nordmarksportfeld. Kurz darauf folgte bereits die Unterquerung der Eisenbahnstrecke – heute als Veloroute 10 bekannt.
